Détermination de la signature acoustique de la corrosion des composites SVR (stratifiés verre résine)

Thèse présentée
pour l'obtention du grade
de Docteur de l'UTC

Soutenue le 25 février 2015
Spécialité : Mécanique Avancée

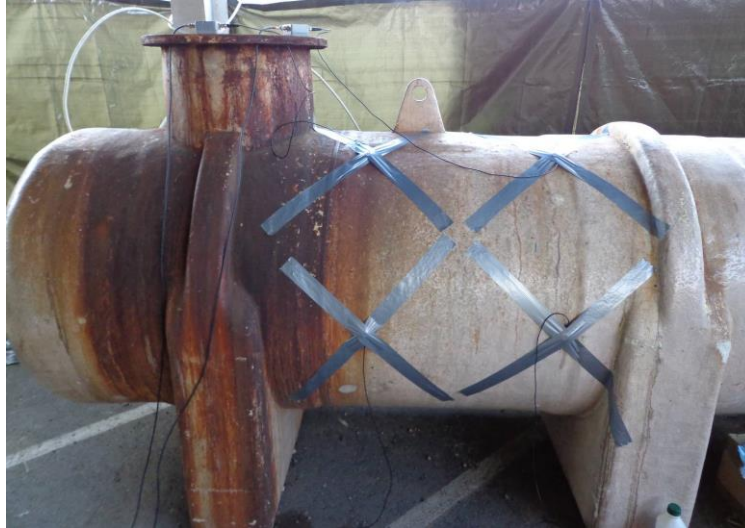
Figure 3-66 Essai de corrosion sur structure industrielle réalisé par CYBERNETIX
